## 地震被災地？で行動して考えたこと

—那須塩原市・大田原市・二本松市・須賀川市—

金井義雄

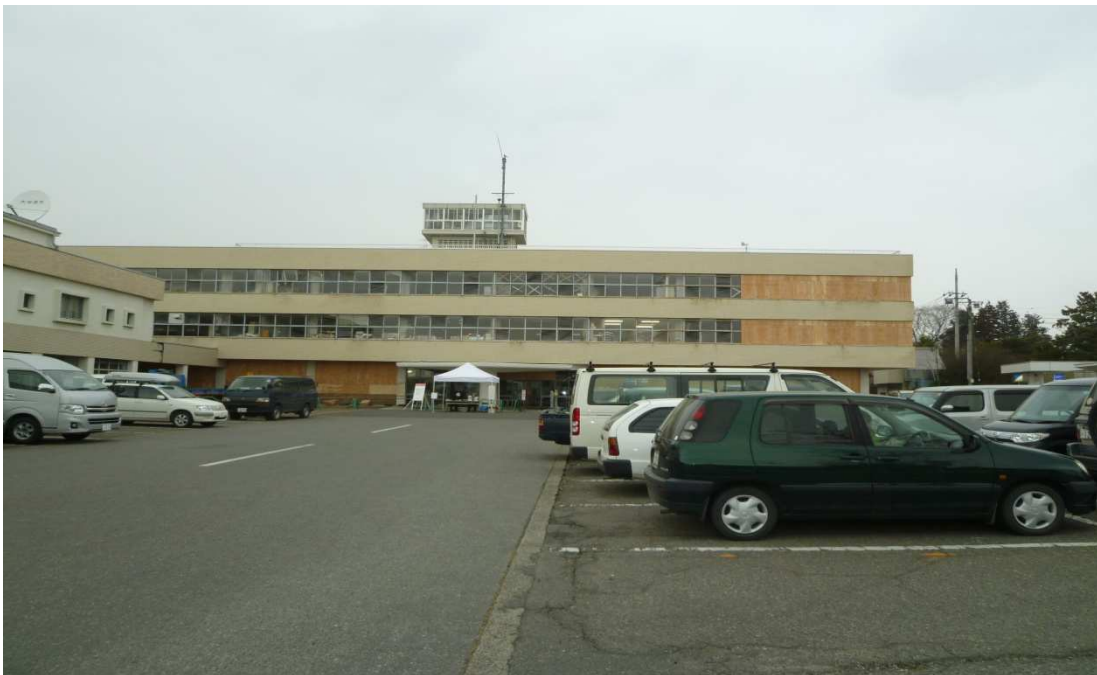
大田原市役所は合板が多数張っており、100枚以上のガラスが割れたと思います。せん断破壊した壁がありました。市職員は入っているかわかりませんが、市民は本庁舎には入れさせませんでした。

大田原市役所 窓に合板が張ってある 合板が張ってないところでもガラスがなくビニー

ルが張ってあるところも多い。

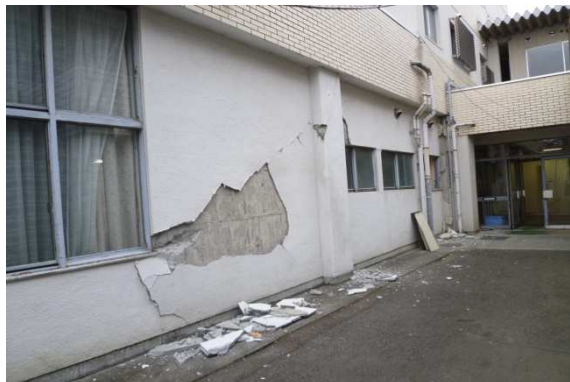
大田原市役所 せん断破壊

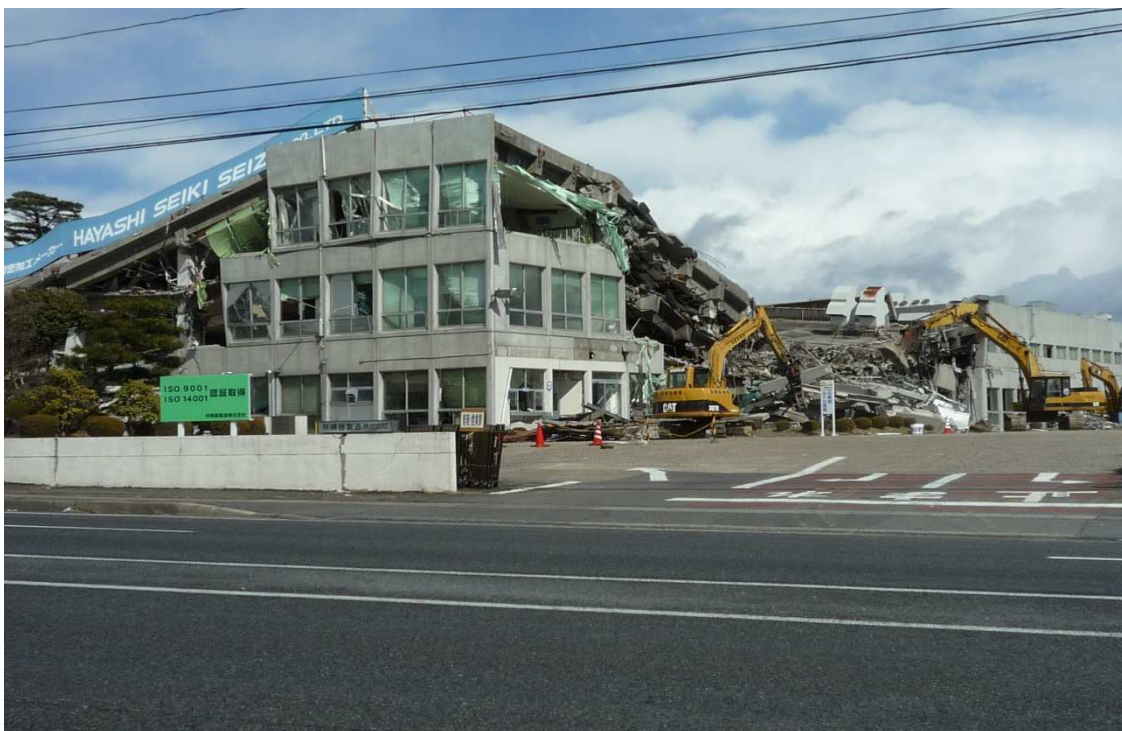
途中、森宿で林精器製造の倒壊現場を見ました。角のみは3階を維持していますが奥のほうにいくと、3層が重なりあったパンケーキ崩壊にみえます。ニュージーランドのことを言えないなと思いました。地震の帯が入ってきたように見えます。(重機が入っているので、地震被災直後より人工的にどれぐらい破壊したのかは、わかりません)

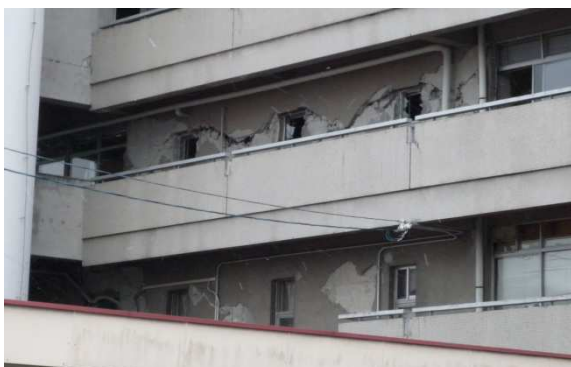
須賀川市役所 せん断破壊

市役所に行ってみると、本庁舎は危険で使えなくなっていました。昨年、「耐震診断してダメだとわかっていたが、ダメだった」聞きました。市職員も入っていないようです。ロープが張られています。外部に面した1本の柱はせん断破壊して荷重をささえられなくなっているみたいです。せん断破壊した壁も見えます。

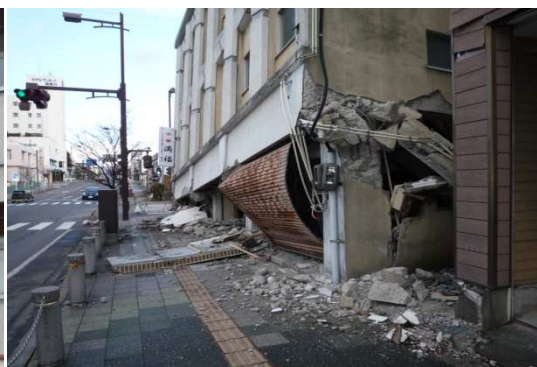
1階が崩壊したRC 3階建

中華MのRCの3階建ビルは1階が崩壊して2階が地面に接した部分もあります。
