『福島県南相馬市小高区・浪江町・富岡町の地震被害調査』報告

調査日：2013年4月19日～22日

報告者：金井義雄（当支部研修委員長・現在日経ホームビルダーに『危ない軸組』連載中）
福島第一原発の事故で上記地区は居住制限地域になっています。やっと、4月から入れるようになったところもあり、2011.3.11東日本大震災・4.11の福島県浜通り地震の被害状況が2年以上たった今も固定されています。珍しい、2階のほうの被害が大きい写真もとってきました。一次資料に触れるキッカケを作れればと思います。

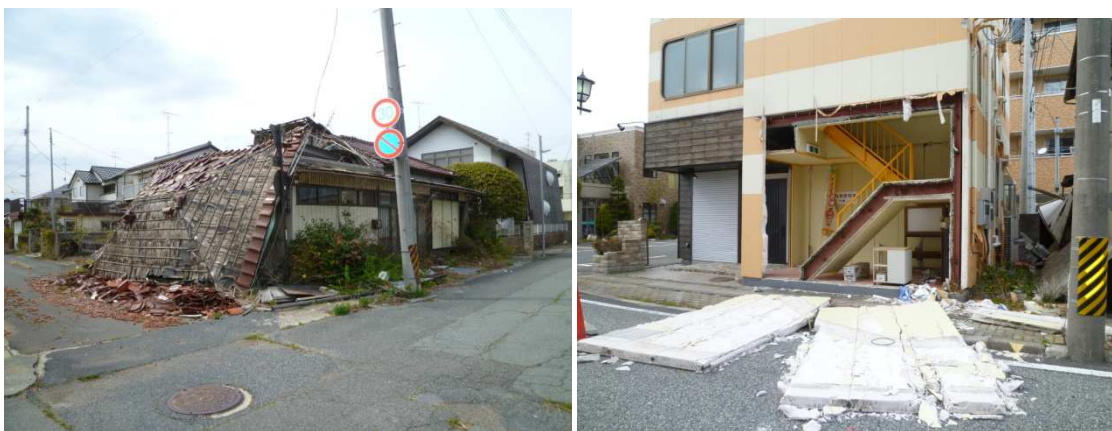
2階の構造材が部材化して、1階のボックス型を維持した部分と道路に2階屋根が掛かっている。通柱が珍しく2階床組の上で折れている。

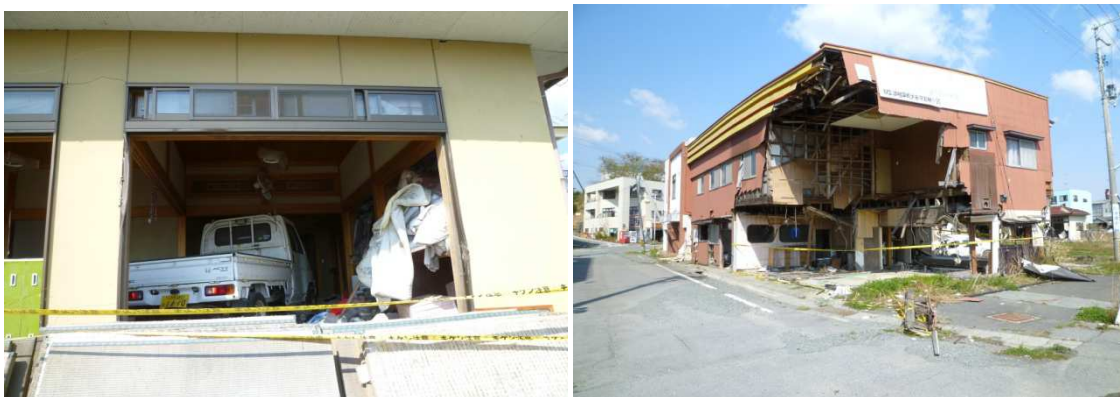
1階3室2階3室の賃貸アパート『WINSとみおか』は海側の1階1戸が崩壊して2階が地面まで来ている。金物を多用した面材の多い木造の津波被害といえるだろ。粘る崩壊？1階が破壊され道路のうえに流された2階あり。
